# **Několik tipů pro vylepšení webu repoighwertk.cz**

# Současný stav

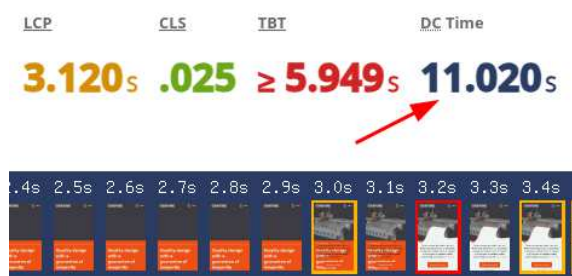
Obrázek 1: Načtení stránky trvá až 11 sekund

Načtení titulní stránky na mobilním zařízení trvá až 11 sekund, načtení stránky <https://goergoieirgioreq.cz/entry/> trvá víc než 16 sekund.

Příčinou je velké množství JavaScriptu, nevhodné rozměry a velikosti obrázků, chybějící priority při načítání komponent. I když jsou stránky poměrně jednoduché s plochou strukturou, jejich načítání je bržděno různými požadavky na externí služby.

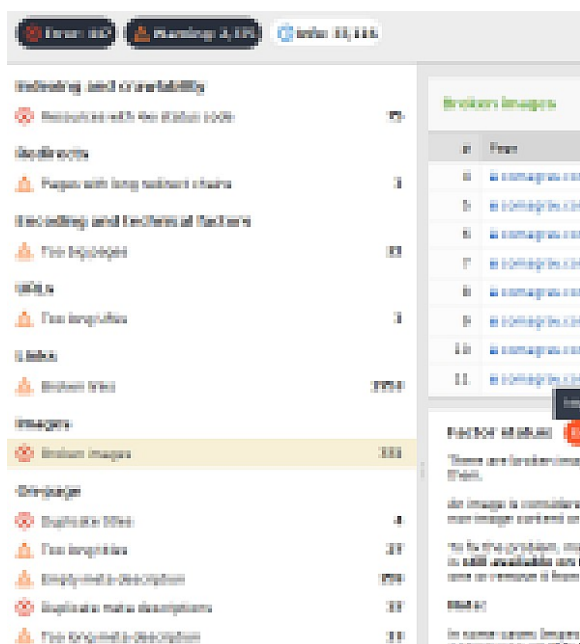
Na webu jsme našli určité množství **neplatných odkazů** a chyb typu „nenalezeno“. Několik stránek obsahuje více než 10 MB dat, což ztěžuje načítání na mobilu nebo na slabém internetovém připojení (data nejsou optimalizovaná).

Obrázek 4: Chyby v obsahu webu
